## ビオトープにおける水際植生の役割について

前橋工科大学 学生員 井出 皓亮  
前橋工科大学 正会員 梅津 剛

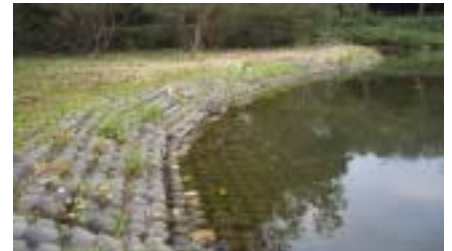
図-1 丹生湖の移行帯

人工水環境の調査に関しては、大学内にある人工池にて行った。この調査地点においては、浮島や人工的な陸地の形成により、オランダガラシ、ホテイアオイ、ウキクサ等が繁茂し、ヘイケホタル、クロメダカ、ホトケドジョウ、サカマキガイ、タニシ等の貝類が確認できた。昆虫の幼生や卵も確認できるため、藻場や産卵場としての機能していることが考察できる。三面張りコンクリートの人工池では、移行帯が確認できず、浮遊植物の繁茂が多く見られた。ダム湖である丹生湖における調査では、移行帯となる領域にコンクリートによる護岸がなされていたため、水際領域に植生がほとんど確認できなかった(図-1参照)。さらに、碓氷湖にて行った調査では、植物は沈水植物であるコカナダモという種が繁茂し、生物はモノアラガイ、カゲロウの一種、ヤゴ、クロメダカの卵等が確認できた。昆虫の幼生や卵が確認できたことから、水生生物や水陸棲生物にとって格好の藻場、産卵場として機能していることが推察できる。またコカナダモが根床としていた土壌は、腐食した植物体や粘土により構成された粘性土であり、同じ沈水植物であっても、コカナダモのように底層表面に横たわるようにして、旧茎から多数の繁殖力旺盛な新しい茎により繁殖していくタイプの沈水植物が有利であると考えられる。

以上の調査により、植生の豊かな水際領域の形成には、コンクリートなどによる護岸がされていない移行帯の存在、また底層が粘性土であるという事が重要であるという結果が得られた。

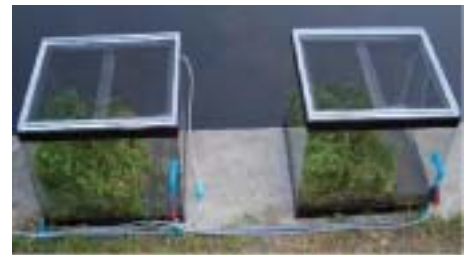
図-2 実験装置の様子

実験には、クレソンのみを繁茂させた水槽1と、活性汚泥約4Lを投入しクレソンを繁茂させた水槽2の2つの水槽を用いた。

水槽内における水循環は、約2Lの窒素系の水溶性汚濁を多分に含む畜産排水処理水を2時間おきに貯水池より水中ポンプを用いて給水し、一定水位に達するとオーバーフローによって排水されるシステムとなっている(図-2参照)。この装置における、給水時の水質と、排水時の水質を測定することにより装置内での水質変化の計測を行う。また、植生状況の観察も並行して行う。
